De bunkers te Lissewege

Johan Ballegeer

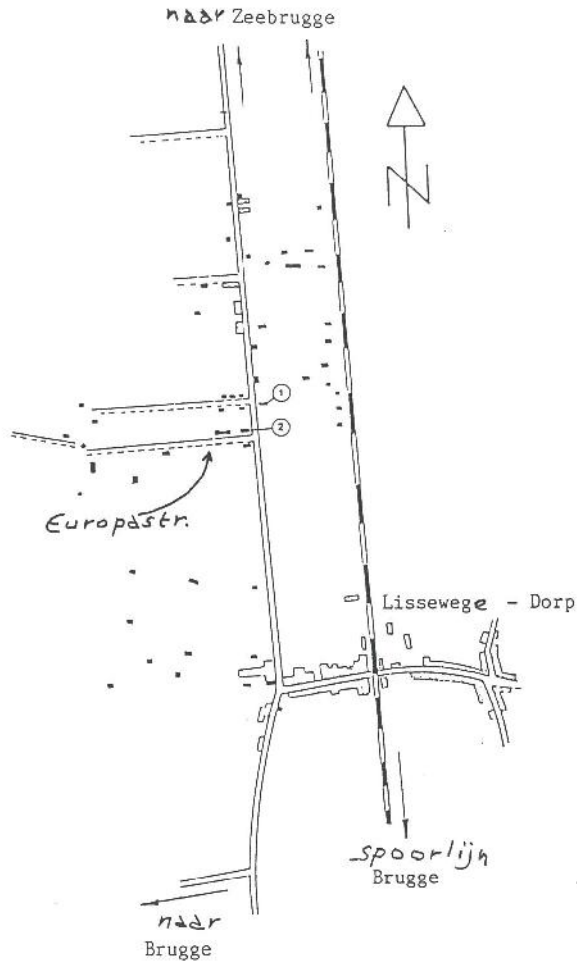
De eerste tekening is een situatieschets van de Duitse staf, gelegen tussen de spoorlijn 51bis en de Zeebruggelaan.

Stelling M - Commandopost - Lissewege

Inventarisnummers : 3, 4, 5, 9, 12, 15, 16, 17, 18, 23, 25, 29, 30, 35, 38, 39, 41, 42, 45, 47 = bovengrondse schuilplaatsen met één ingang, één lokaal en een gedekte schutmuur

14 : bovengrondse schuilplaats met 2 ingangen

28 : abri met hulppost

31 : abri met commandopost

33 : twee abri's met een oppervlakte gelijk aan deze van nrs. 3, 4, 5, 9 enz.

De destructiestaf had een zestigtal bouwwerken waarvan 27 in beton. Op de volgende bladzijde, in detail, de bunkers 1 en 2 van bovenstaand plan die in de inventaris van de stad de nrs. 28 en 31 zijn.

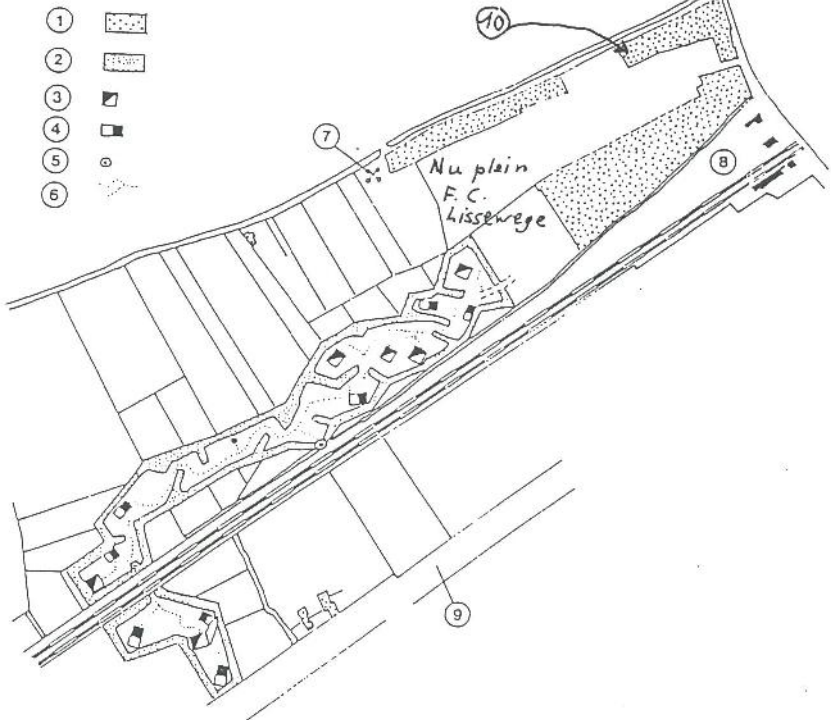
Blad B

Stelling M - Doorsnede van abri nr. 1 (28)

Dit werk is een afleiding van het type *Bau 118 - Sanitäts Unterstand ± 900 m³* maar het origineel model heeft niet het rechtergedeelte (a-b), noch de verdediging van de ingang, wat gemakkelijk het totale volume in m³ van gewapend beton met een tiental eenheden vergroot.

Detail van de lokalen :

1. Citerne met een reserve aan drinkwater
2. Provisiemagazijn met eetwaren

3. Lokaal voor plantons, EHBO-verplegers en berries
4. Kamers voor zieken en gekwetsten
5. Lokaal voor de gezondheidsofficier, dokters en chirurgen
6. ?????
7. Lokaal voor verplegend personeel, verpleegsters en hulpen
8. Intensieve zorgen en operatiekamer
9. Lokaal voor zieken en gekwetsten
10. Baden en douches
11. W.C.
12. Verluchting en antigasfilterinstallaties
13. Stookoliereserve, verwarming- en elektrisch schakelbord
14. Lokaal voor wacht, munitie en piket
15. Machinegeweer

De ingang (c) links was 1,10 m breed. Gemiddelde hoogte binnenin was 2,30 m. De dakplaat was 2,50 m. Deze bunker was met talrijke rode kruisen beschilderd.

Opvallend is de slechts 20 cm dikke daklaag. Heeft de spion zich vergist of betrouwen de Duitsers op de Rode Kruisen op dak en muren ? Dat het hier wel om Duitse bouwwerken ging konden de geallieerde vliegtuigen duidelijk zien. De dakhelling van alle Duitse bunkers was helemaal niet 'Vlaams' maar eerder Beiers. Een heel zwakke helling dus. Ik was op 10 september 1944 aanwezig bij het ontmantelen van deze bunker. Ongelooflijk hoeveel hout er in het valse dak verwerkt zat.

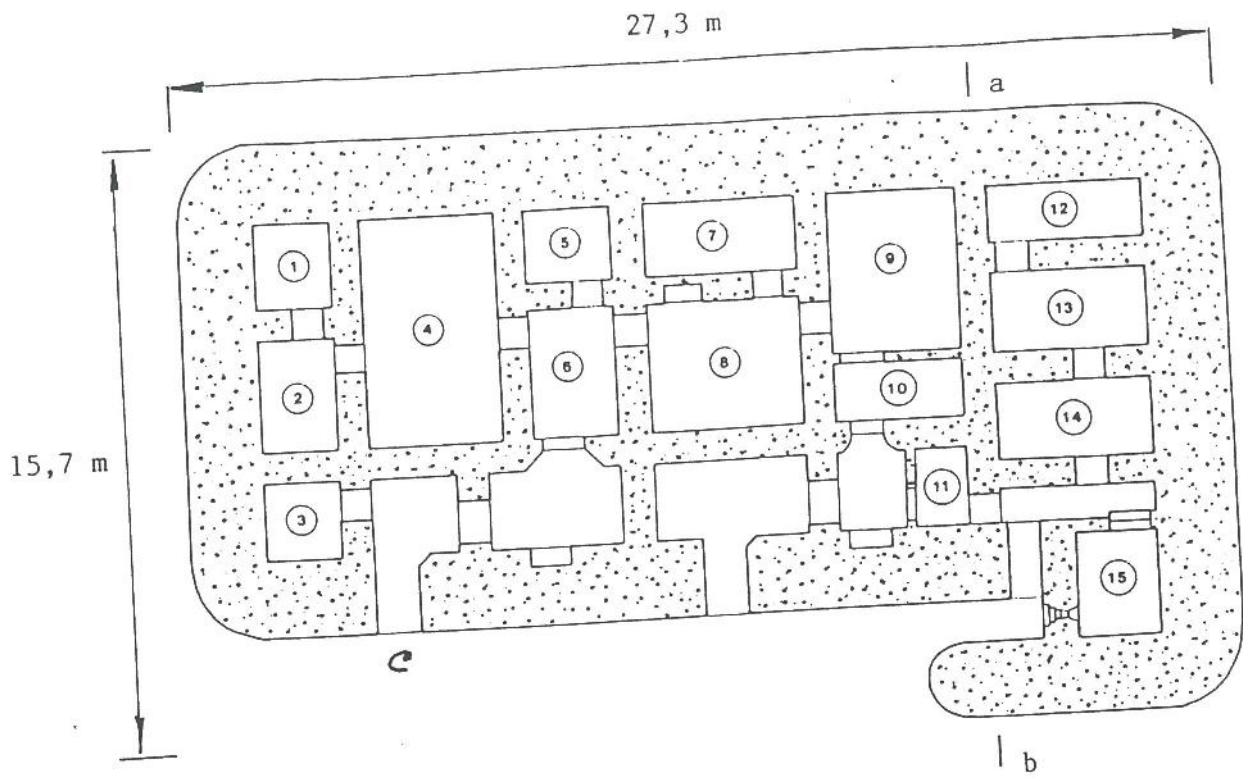
Blad C

Stelling M - Doorsnede van het werk nr. 2 (31)

Doorsnede van de commandantsbunker : *Bau 117A - Bataillons oder Regimentsgefechtsstand ± 1100 m³*

Het is mogelijk dat deze kazemat was voorzien van een gepantserde observatiekoepel, die bereikt kon worden via lokaal (a). Daar dit type vaak is beschreven onthou ik me hier van. Toch beschrijf ik hem omdat hij afwijkt van de andere commandoposten en andere plaatsten.

Dit is de bunker die op de noordoosthoek van de Europastraat met de Zeebruggelaan stond. Bij ons weten was er nooit een koepel op. Direct na de bevrijding werden enkele kinderen gewond toen ze er met handgranaten speelden.

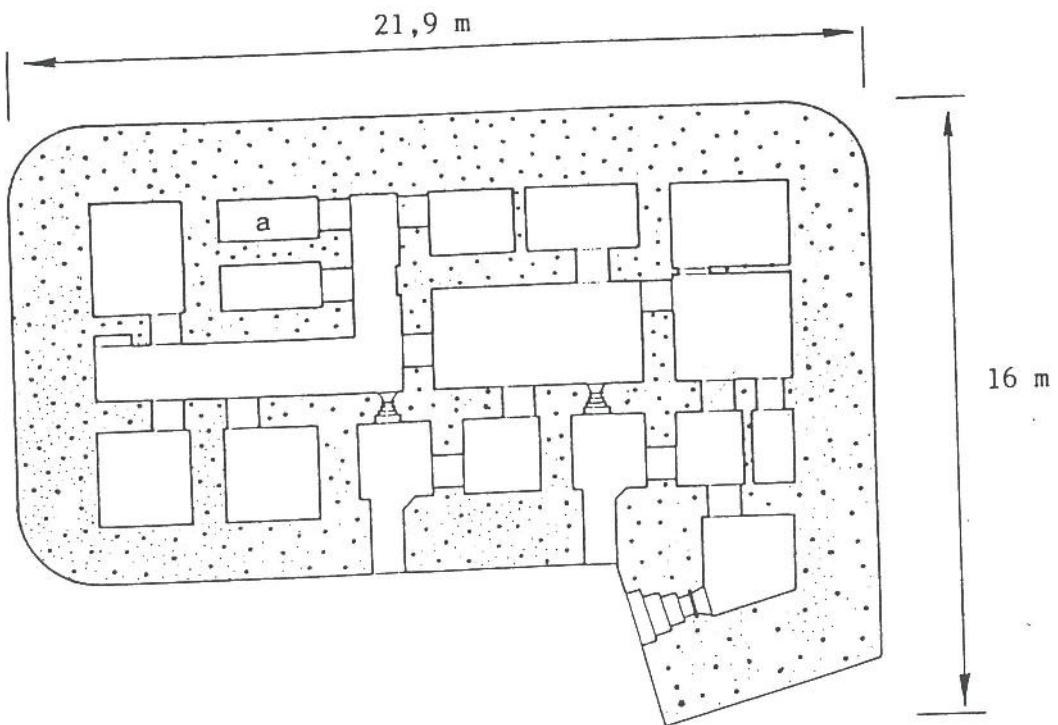
Stelling M - SR -Detailzending - Datum ? - SR ? - Agent ?

1. Zwaar gestippeld : woonzone gedeeltelijk bezet door de vijand
2. Licht gestippeld : mijnenveld en prikkeldraad
3. Mitrailleurse nest onder dekking
4. Kanon zonder abri
5. Mitrailleurse nest onder koepel of antitankgeschut (onleesbaar)
6. Sterk vermoeden van onderaardse gangen (volgens plan)
7. Molen van Zwankendamme
8. Station van Lissewege
9. Zeebruggelaan
10. Huis Ballegeer

Volgens de agent was dit steunpunt voorzien van een compagnie machinegeweren en een 75 mm-kanon. De stellingen langs beide zijden van de spoorweg zou verbonden zijn met onderaardse gangen.

We kunnen moeilijk geloven dat dit plan zou zijn opgemaakt door een Lissewegenaar. De Molen van Zwankendamme (nu restaurant 't Molentje) was toen al tien jaar verdwenen. De hier aangeduide molen was de Dorpsmolen van Miel Desmedt.

Onderaardse gangen ? Weinig waarschijnlijk ! Wel loopgraven met tarnungsnetten over. Dat er in 1942 Duitse soldaten tussen de burgers woonden is hoogst onwaarschijnlijk. Ik woonde daar de hele oorlog. Wel waren er Duitsers (de bakkerij) in *De Drie Koningen* (nu *Spaniënhof*).

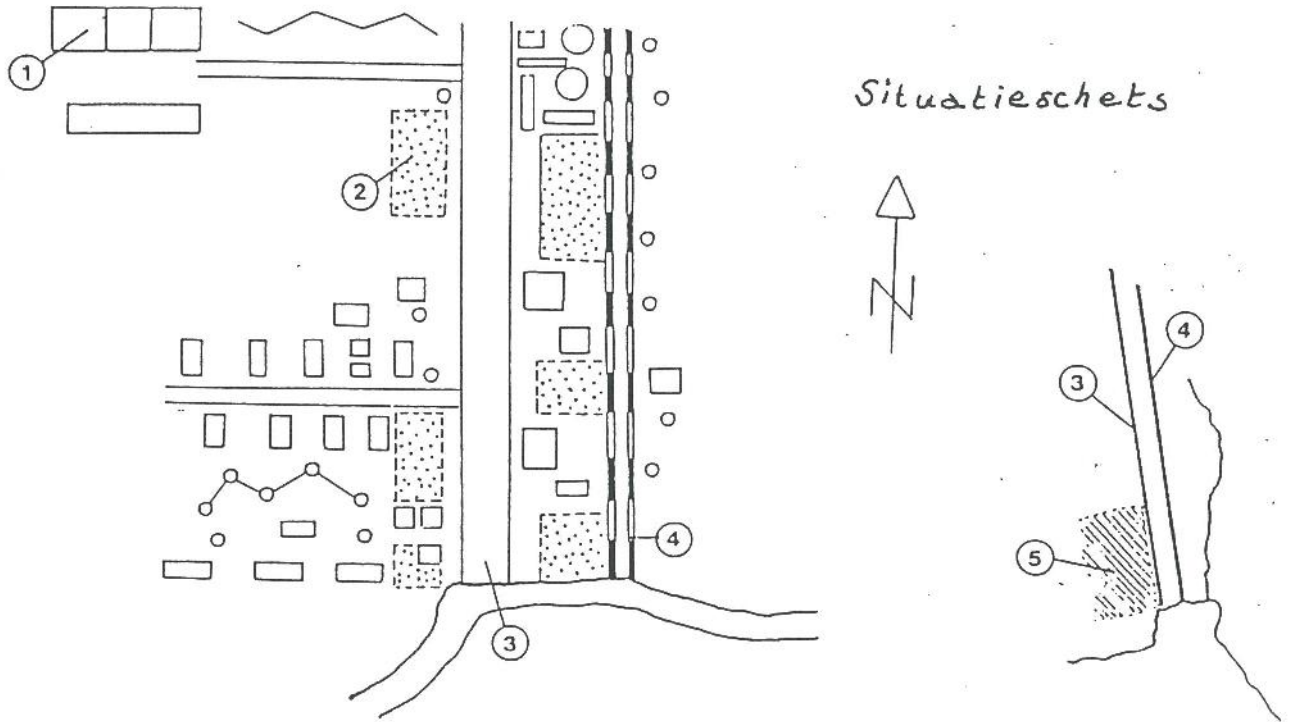
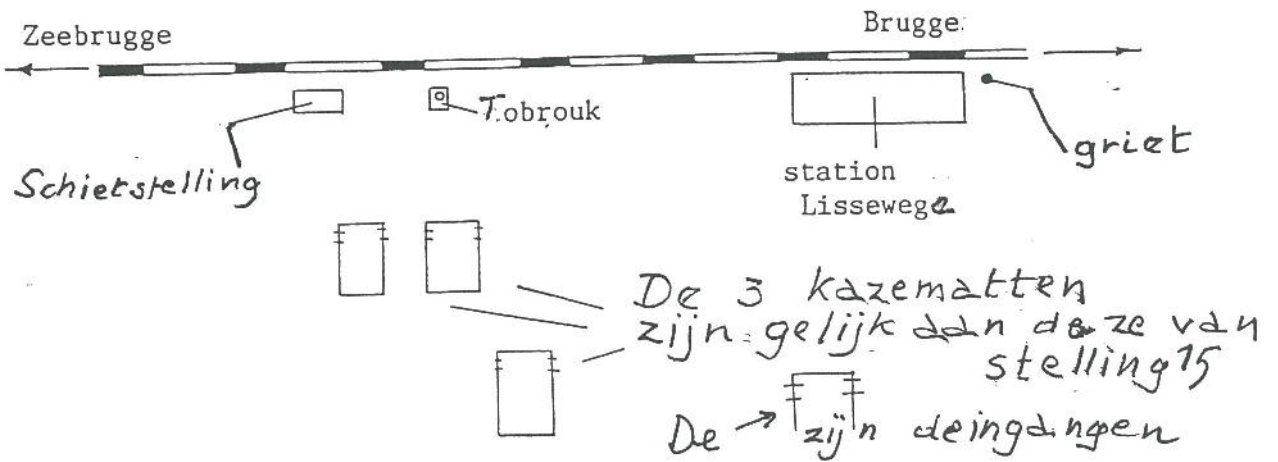
Actuele toestand of resten

Lissewege - Juni 1944 - Zending van SR Marc - blad 225 - Courier H4

Detail:

1. Soldatenbarakken

2. Burgerwoning gebruikt door de Duitsers
3. Zeebruggelaan
4. Spoorlijn Brugge-Zeebrugge
5. Plaats van de stelling 220.150 / 68

Alle gestippelde zones zijn opgeëist en gebruikt door de Duitsers.

De witte rechthoeken en vierkanten zijn kazematten die in diverse richtingen kunnen vuren.

Er zijn loopgraven die toegang verlenen aan mitrailleurkasten.

Er is luchtafweergeschut.

Er zijn verscheidene geschutstellingen, vlammenwerpers en antitankgeschut.

Heel de zone bevindt zich ten zuidwest van het steunpunt, maar omvat niet de werken gelegen in de omgeving van het station van Lissewege.

Detail van de werken (actueel) van deze resten.

Wij hebben wel enige moeite om de bovenste tekening te lokaliseren. Kan dit de batterij aan de melkerij zijn geweest? Neen, want nr. 4 is het station. Of het huidige Zeewege? Best mogelijk.

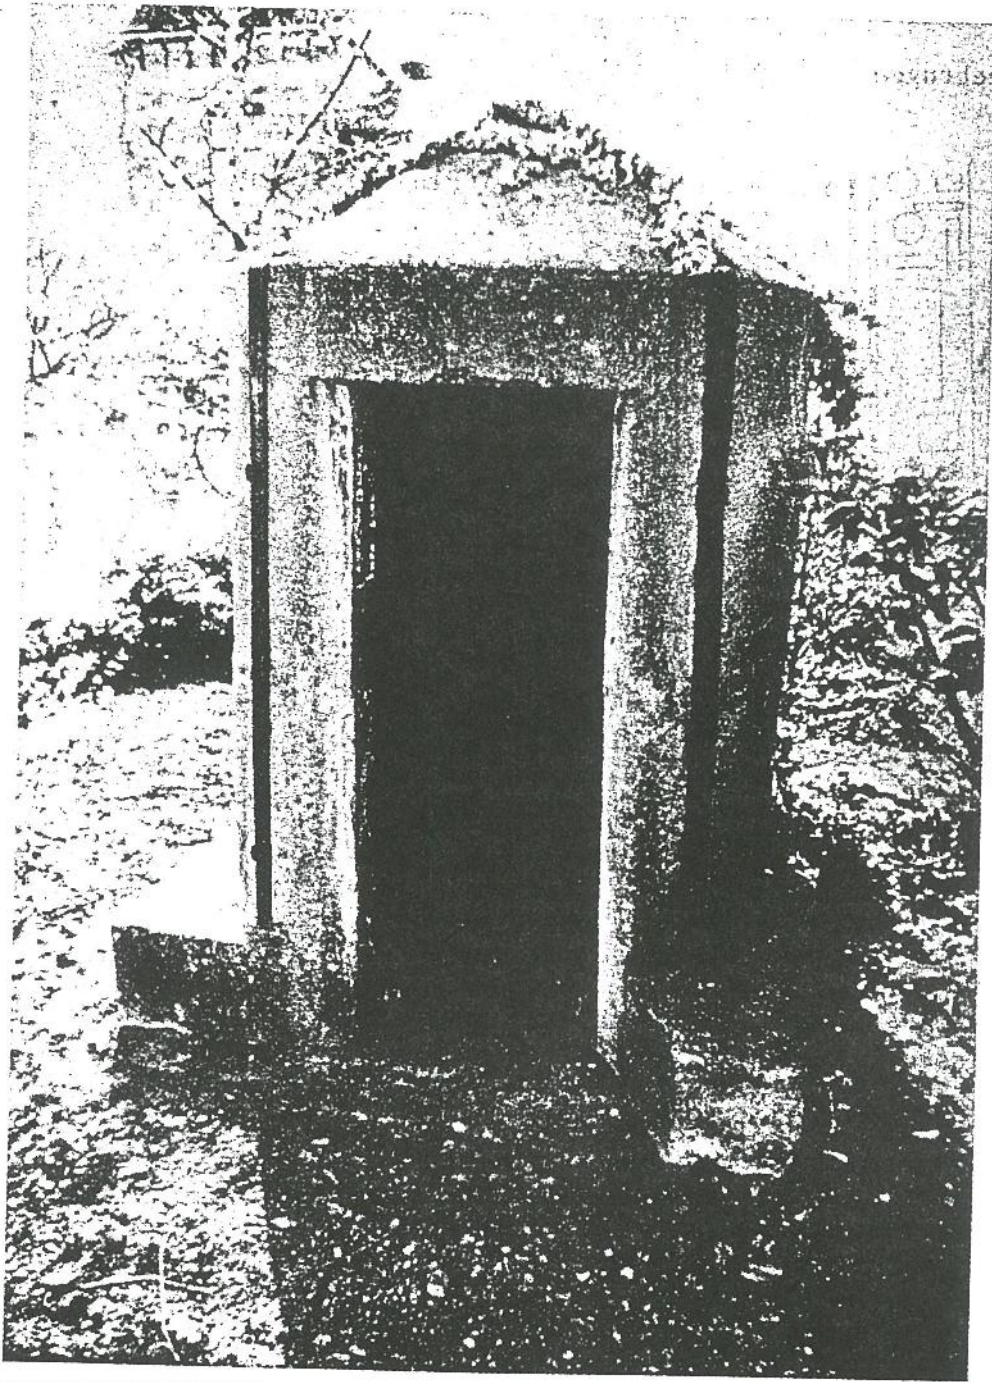
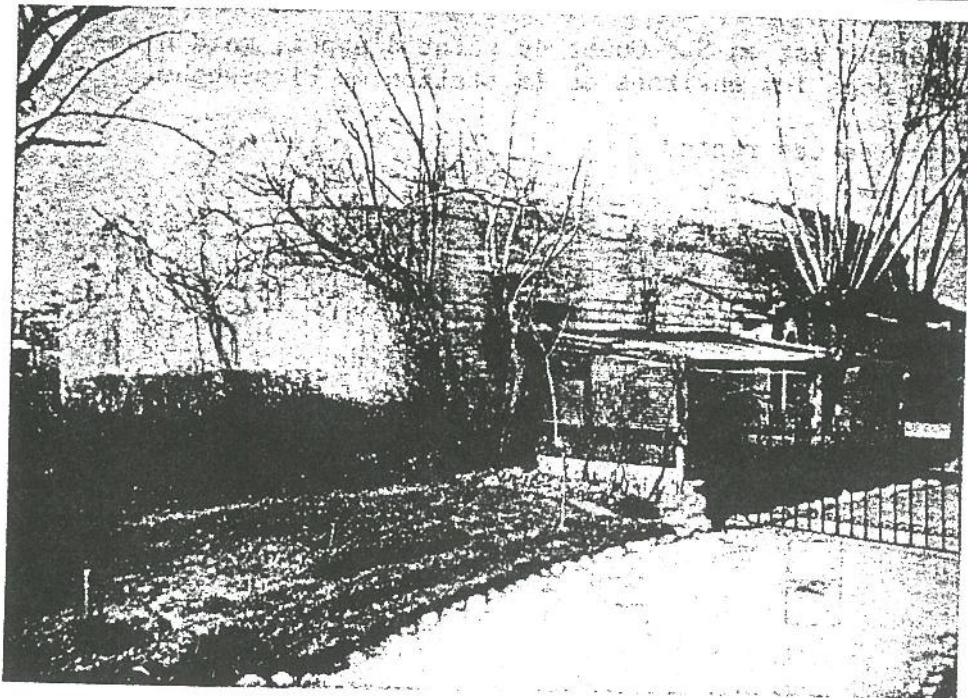
Blad F

Lissewege - Resten van stelling M.

Deze eigenaardige griet staat er nog steeds (niet meer in 1990!) tussen het station en de overweg. De metalen deur is er nog, maar de duimen zijn verroest.

Van Zeebrugge komend lijkt deze abri er nog te staan tot plezier van de eigenaar van de grond. Dit werk is een *Bau 502 - Doppelsgruppenunterstand ± 630 m³*, overigens beschreven door de inlichtingendienst Marc.

Nee, de griet is er niet meer. De bunker wel. Hij staat op de grond van Odiel Vandepitte, die hem gebruikt als rommelkot. Deze foto's blijken na de oorlog te zijn gemaakt.
